Riscos Naturais, Ordenamento do Território e Sociedade. Estudos de caso nas Ilhas de Santo Antão e de Santiago.

Sílvia MONTEIRO

Romualdo CORREIA

Lúcio CUNHA

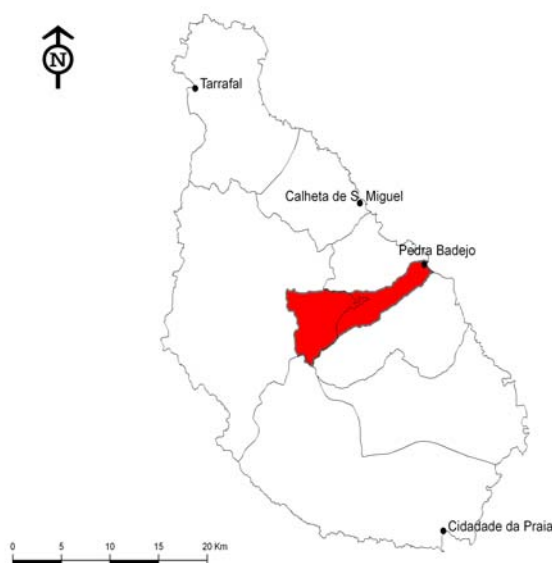
Fig.3 – Localização da Bacia da Ribeira dos Picos na Ilha de Santiago

A bacia hidrográfica da Ribeira dos Picos está situada no flanco oriental da Ilha de Santiago (fig. 3), estendendo-se do Maciço do Pico de Antónia, no sector central da ilha até ao litoral oriental, desembocando a ribeira no mar imediatamente a sul de Pedra Badejo. Tem uma superfície de 54,27 Km², representa cerca de 5,4 % da superfície da

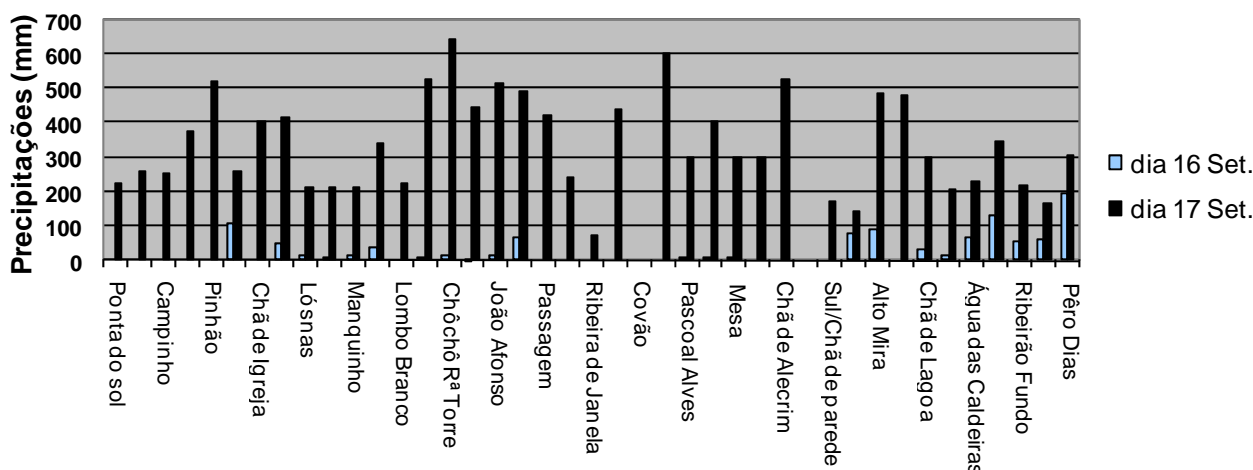
Fig. 4 – Precipitações ocorridas nos dias 16 e 17 de Setembro de 1984 (Fonte: Baseado nos dados de precipitação do INMG de Cabo Verde)

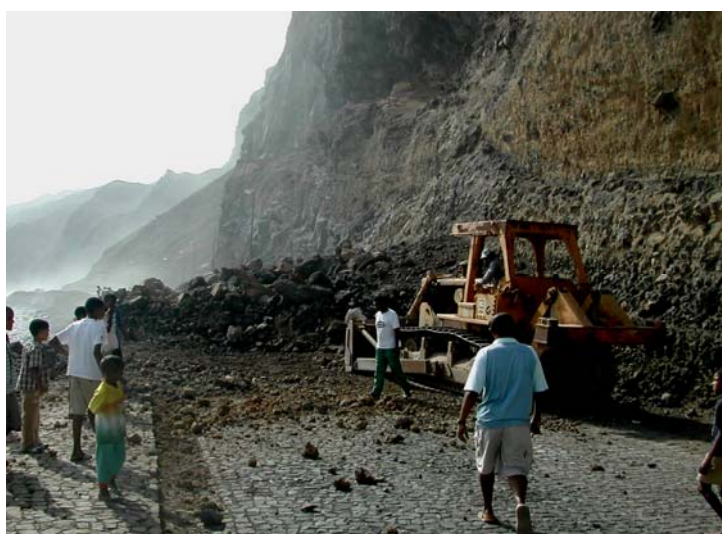
Foto 1- Entulhamento e problemas de circulação na estrada de ligação Povoação/Paúl, devido a desabamentos com grande quantidade de materiais depositados na estrada (Fonte: CMRG, 2007)

Os desabamentos e, por vezes, os fluxos de detritos associados levam muitas vezes à obstrução de estradas, criando problemas de circulação rodoviária e de peões, o que pode levar, mesmo, ao isolamento temporário de algumas povoações. Uma situação deste tipo aconteceu por exemplo, em Março de 2007 (foto 1), na zona de Tarrafal do concelho da Ribeira Grande, em que, por sorte, não houve vítimas humanas.

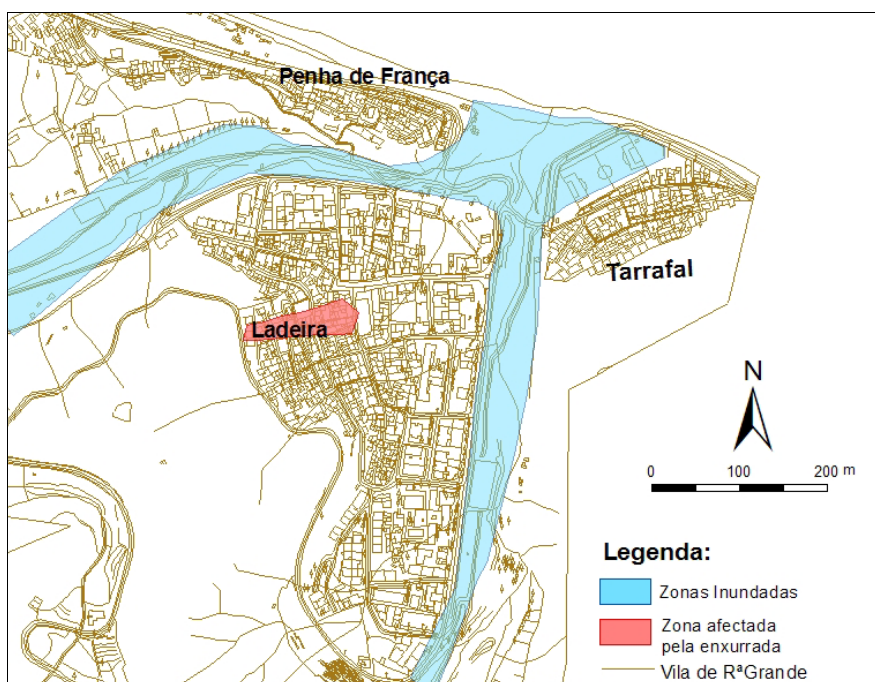
Fig.5 - Zona da vila mais afectada pela crise do dia 11 de Setembro de 1961
(Desenhado com base em cartografia digital de Ribeira Grande 1:2000, CMRG)

Nesta altura, estavam a decorrer obras na estrada que faz a ligação Ribeira Grande/Porto Novo (a montante da vila) e, por isso, estavam aí depositadas grandes quantidades de materiais de construção e de terras resultantes das escavações em curso. A enorme massa de água resultante da precipitação provocou o arrastamento de grande parte desses materiais através da Ladeira de Povoação, dando origem a uma enxurrada que envolveu blocos de dimensões significativas e que foi responsável pela destruição das habitações que foi encontrando pela frente e por 11 vítimas mortais, que ficaram soterradas. A igreja da vila foi igualmente atingida, tendo a enxurrada entrado através da porta lateral e depositado grande quantidade de material no seu interior.

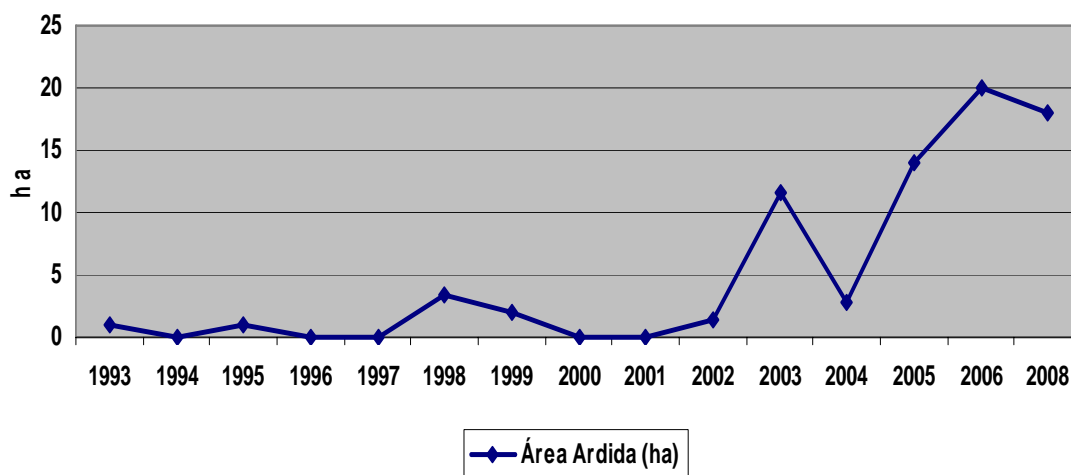
Fig. 6 - Evolução da área ardida (ha) na floresta do Planalto Leste

As características morfológicas, pedológicas e, sobretudo, climáticas da Ilha de Santo Antão permitem, nos seus sectores mais elevados, o desenvolvimento de vegetação arbórea. Na sequência de esforçados trabalhos de arborização na luta contra os processos de desertificação do território o sector central da Ilha de Santo Antão, nomeadamente no Planalto Leste, começa agora a ter floresta suficiente para registar casos de incêndios florestais relativamente graves, com um incremento notável da área ardida nos últimos anos (fig.6).

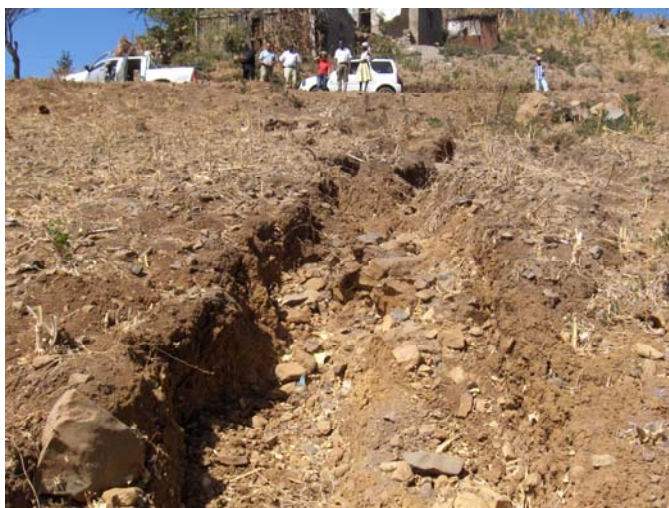
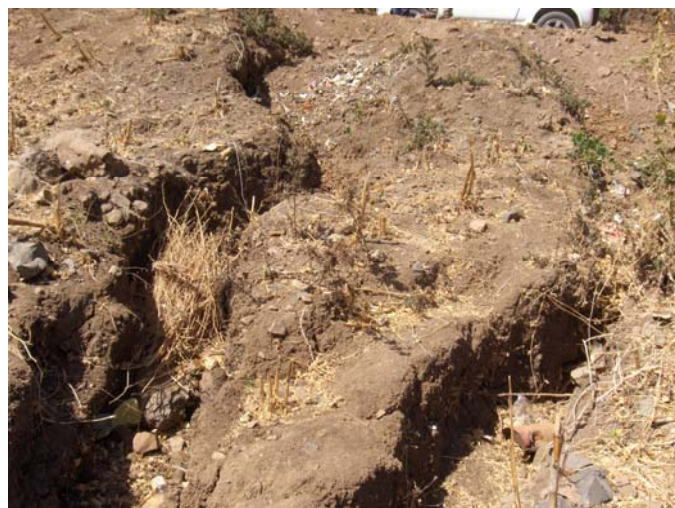
Fotos 2 e 3 – Manifestações de erosão hídrica dos solos na bacia da Ribeira dos Picos

Tendo em vista a ilustração do risco de erosão hídrica dos solos utilizar-se-á um ensaio metodológico visando a modelação da cartografia de susceptibilidade à erosão hídrica na bacia da Ribeira dos Picos, da ilha de Santiago. Esta bacia não constitui uma excepção no contexto da ilha, ainda que se trate de uma das bacias em que mais se tem registado perda efectiva dos solos, o que não deixa de ser preocupante atendendo ao facto de se tratar de um espaço onde a agricultura é a principal actividade económica da população (fotos 2 e 3).

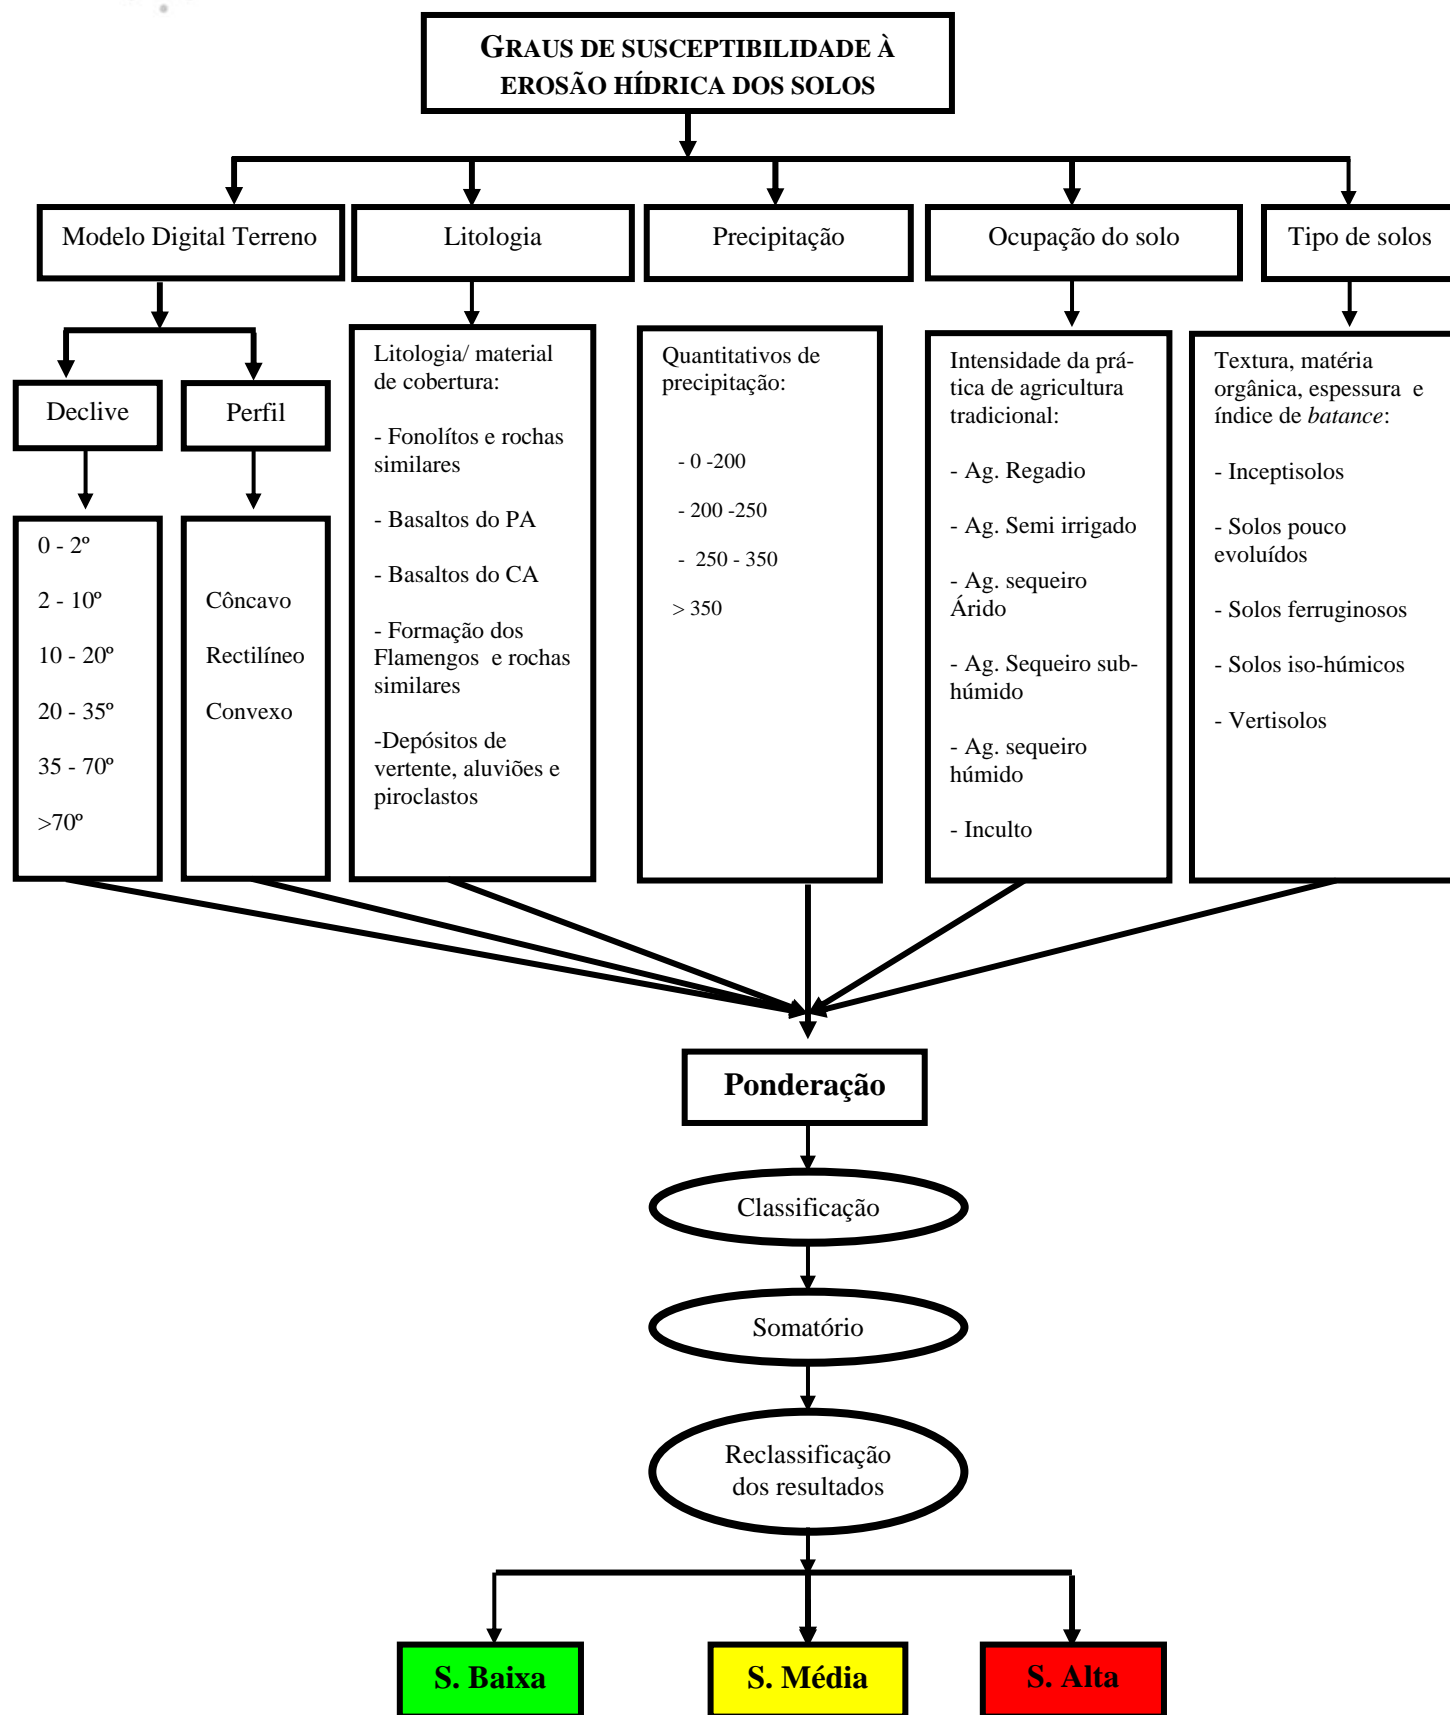
Fig. 7 - Principais passos metodológicos para elaboração do mapa de susceptibilidade de erosão hídrica na bacia da Ribeira dos Picos.

Cada um destes factores esteve na origem de um mapa temático, que foi reclassificado com base neste tipo de análise qualitativa, sendo atribuído um peso a cada classe em função do que se entendeu ser a sua relevância para a susceptibilidade à erosão hídrica. Obtiveram-se, assim, seis mapas, um por cada um dos factores condicionantes considerados (declives, perfil das vertentes, litologia, precipitação, tipo de solos e uso dos solos; fig. 7), capazes de serem trabalhados algebricamente através de cruzamento *pixel a pixel*.

$$\text{Susceptibilidade} = (\text{litologia} * 0.42) + (\text{declives} * 0.21) + (\text{precipitação} * 0.16) + (\text{perfil} * 0.09) + (\text{uso do solo} * 0.06) + (\text{tipo de solo} * 0.05).$$

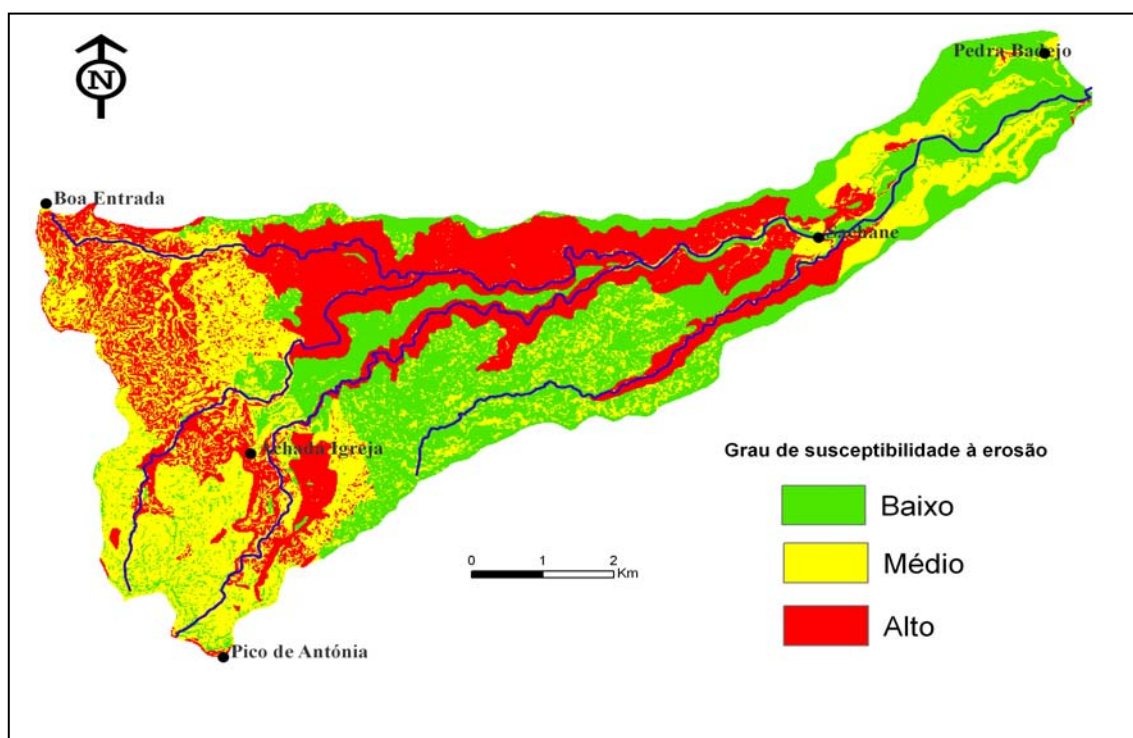
Fig. 8 – Susceptibilidade à erosão hídrica na bacia da Ribª dos Picos

Com base na expressão acima referida, obteve-se o mapa de susceptibilidade da figura 8.

Verifica-se que cerca de um terço da bacia apresenta níveis elevados de susceptibilidade à erosão hídrica (33,2%), enquanto apenas cerca de 31% apresentam níveis de susceptibilidade baixos. Os sectores norte e nordeste da bacia apresentam os valores mais elevados, enquanto os locais menos problemáticos se situam nos sectores vestibular da bacia e no sul. Tendo em conta que os declives acentuados se generalizam

a quase toda a bacia, assim como o facto de as práticas de agricultura serem intensas também em toda a extensão da bacia, as causas da diferenciação dos valores da susceptibilidade têm de ser associadas à litologia (a Formação dos Flamengos, por incorporar muito material piroclástico, e Complexo Eruptivo Antigo, constituído por basaltos bastante alterados, oferecem fraca resistência à erosão hídrica) e ao grau de erosividade das precipitações, factores que introduzem as principais diferenças espaciais que ocorrem na bacia. Como era expectável, as regiões litorais mais secas são menos susceptíveis à erosão hídrica por apresentarem declives mais suaves, uma menor erosividade das precipitações e uma prática agrícola menos intensa.
